PAK - Sanierungen: Zur Umsetzbarkeit von ambitionierten Zielwerten für die Raumluft

Michael Köhler, Yvonne Kranz, Jörg Mertens, Heidrun Hofmann, Norbert Weis

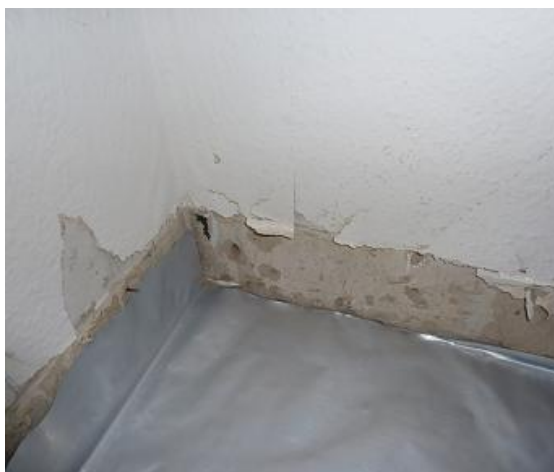
| Raum | Naphthalinkonzentration [ng/m ³] | | | | KE-Summe | | | | |
|---|--|---|---|---|---|---|---|---|--|
| 1. Kontrolle | 5.400 | | 14.000 | | 6,12 | | 14,47 | | Mangelnde Sanierungsausführung s.u. |

Abb.1: Mangelnde Ausführung der Wandabschlüsse

| Raum | Naphthalinkonzentration [ng/m ³] | | | | KE-Summe | | | | |
|---|--|---|---|---|---|---|---|---|--|
| 2. Kontrolle | 2.300 | | 2.900 | | 2,88 | | 3,25 | | Entfernung der Tapeten und Wiederaufbau des Bodens empfohlen |

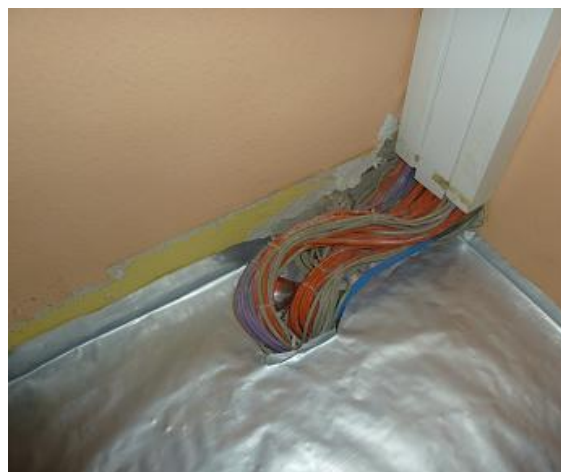
Abb. 2: Mangelnde Ausführung der Abdichtung des Bodens bei Kabeldurchdringungen

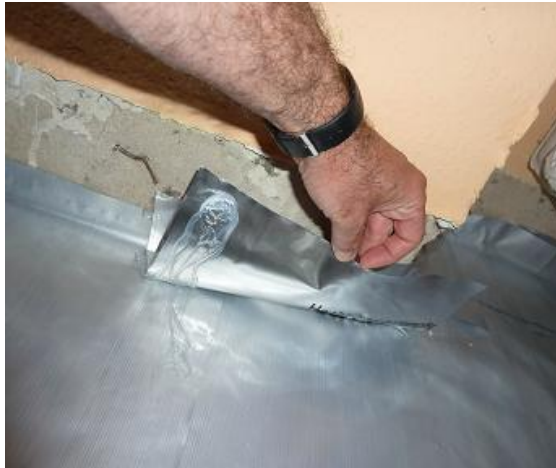
Abb. 3: Mangelnde Ausführung bei der Ausbildung von überlappenden Folienabschnitten, Verwendung von Klebmassen statt selbstklebender Alubänder und mangelnde Aushärtung der Klebmasse

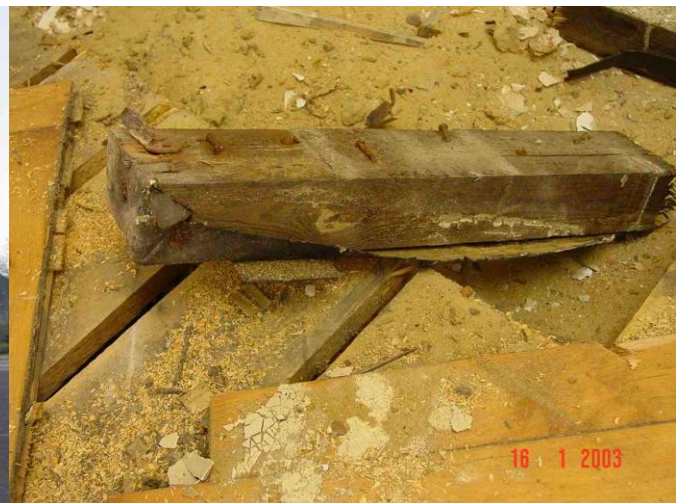
Abb.5: Teerpappe als Emissionsquelle

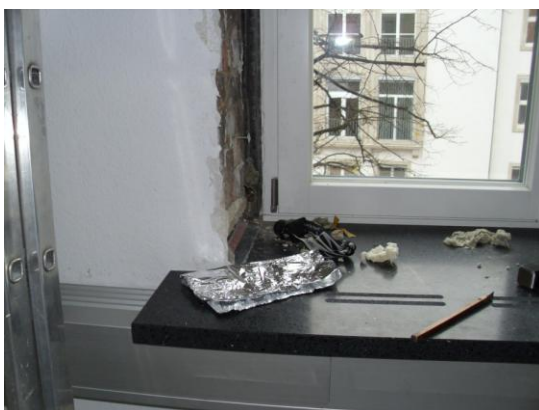
Im Rahmen einer vorsorgenden Untersuchung wurden in einem Bürogebäude erhöhte Naphthalinkonzentrationen ermittelt, weitere PAK wurden in Luftuntersuchungen nicht signifikant nachgewiesen. Als Ursache konnte ein teeriger Anstrich auf der Innenseite der äußeren Mauerchale des zweischaligen Mauerwerks der Außenwände ermittelt werden (vgl. Abbildungen 6 und 7). Es erwies sich, dass sich einstellende Naphthalinkonzentrationen in den Innenräumen variierten, Ursachen hierfür werden u.a. in unterschiedlichen Dichtigkeiten der Außenfassade (denkmalgeschütztes Gebäude mit jüngst teilsanierter Außenfassade) und unterschiedlicher Ausbildung der Fensterstürze gesehen. So kamen im Gebäude nebeneinander Raumbereiche mit Messwerten über 2000 ng/m³ Naphthalin und unter 2000 ng/m³ vor (vgl. Abbildung 8).

Abb. 6: Teeranstrich an Außenschale Mauerwerk

Die Entfernung des Anstrichs war mit einem wirtschaftlich angemessenen Aufwand nicht realisierbar. Alternative Sanierungsverfahren mussten erprobt werden. Im Rahmen von Probesanierungen wurden zwei Verfahren verglichen: In den Räumen A1 und Aktenlager zu A1 wurden an die Außenwände eine Tapete mit einer Aktivkohleinnenschicht verklebt (die Tapete wurde abschließend mit etwa 0,2 m Tiefe über angrenzende Innenwände und Deckenbereiche geführt).

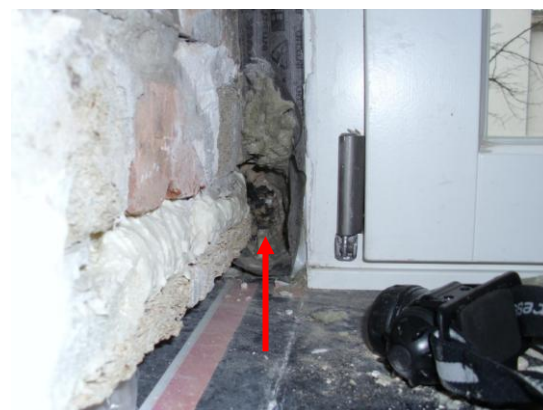
Abb.7: Detail
PAK-Summe: 16.000 bis 75.000 mg/kg;
Naphthalin zwischen 370 bis 5.700 mg/kg

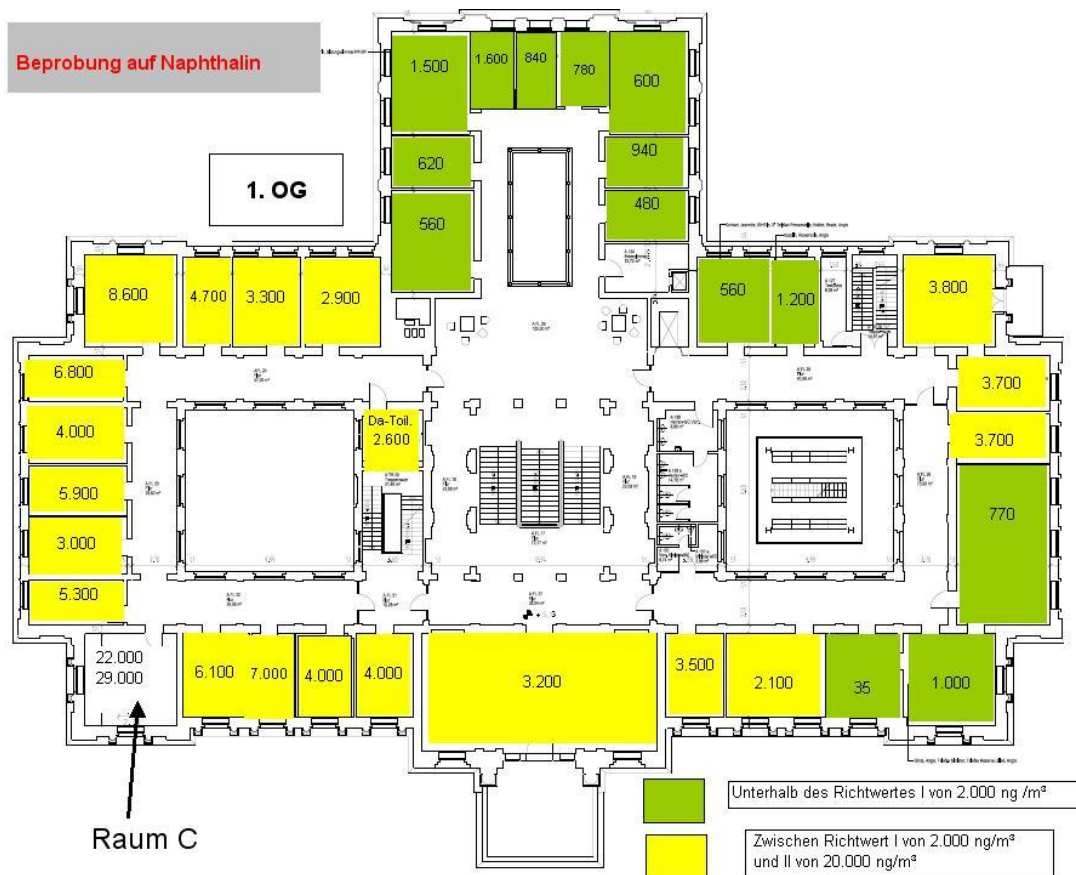
Abb. 8: exemplarische Darstellung eines Stockwerks des Gebäudes mit Verteilung der Naphthalinkonzentrationen in ng/m³. Der linke Flügel weist eine sanierte Außenfassade auf.

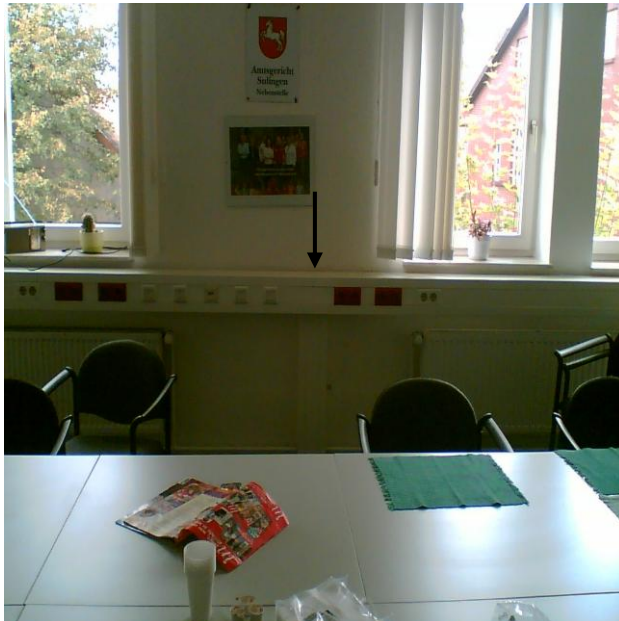
Ausgehend von Geruchsbelästigungen in zwei Büroräumen eines Amtsgerichtes wurden VOC-Untersuchungen durchgeführt. Neben erhöhten Belastungen mit unterschiedlichen Verbindungen wurde u.a. auch Naphthalin in erhöhte Konzentration festgestellt. Aufgrund eines Geruchseindrucks in der Nähe eines Kabelkanals (Abb. 9 und 10) wurde eine Quelle im Bodenaufbau vermutet und mittels Materialbeprobung bestätigt. Unter einem verlegten Teppichboden und einem mineralischen Estrich wurde eine bituminöse Vergussmasse festgestellt, die einen PAK-Summengehalt von 110 mg/kg mit einem Naphthalin Gehalt von 36 mg/kg aufwies (BaP nur mit 4,8 mg/kg). Aufgrund der vergleichsweise niedrigen Materialgehalte und geringen Luftkonzentrationen wurde eine Entnahme des bituminösen Materials als zu weitgehend erachtet. Daher wurde beschlossen, nach Entnahme des Oberbodens eine papierkaschierte Aluminiumsperrfolie einzubringen, auf der eine direkte Neuverklebung eines Oberbelags möglich ist. Hierbei erwies sich teilweise unsaubere Ausführung der Kapselung als Problem (vgl. Tabelle 5). Auch zeigte es sich, dass eine zu schnelle Beprobung nach der Verlegung der Sperrfolie

Abb. 9: Kabelkanaschacht, an dessen Austrittsstelle starker Geruch beobachtet wurde

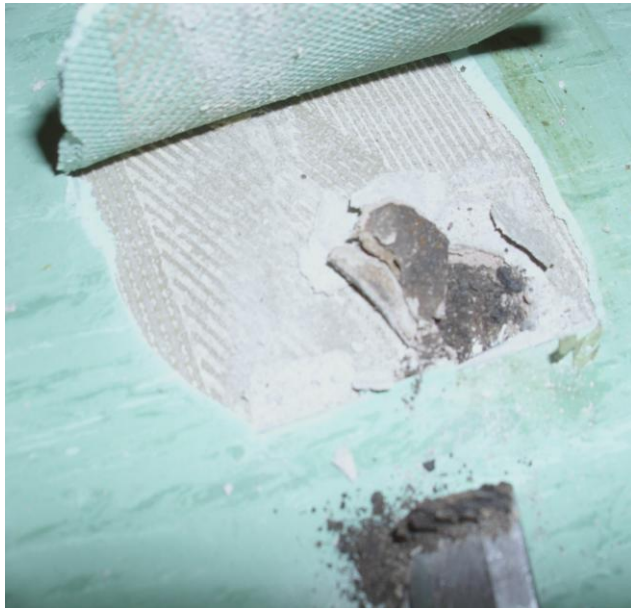
In verschiedenen Räumen einer Schule wurden aufgrund einer starken Geruchsentwicklung Untersuchungen auf u.a. auf PAK durchgeführt. Als Quelle wurden in einem ersten Schritt Homogenasphaltplatten unter einem glatten Bodenbelag ermittelt (vgl. Abbildung 11), nach Ausbau des Bodenaufbaus wurden auch teerige Pappen als Horizontalsperre in den Wänden (PAK-Gehalt 11.000 mg/kg, Naphthalin 48 mg/kg, BaP: 42 mg/kg) vorgefunden.

Abb 11: Homogenasphaltplatte unter Bodenbelag;

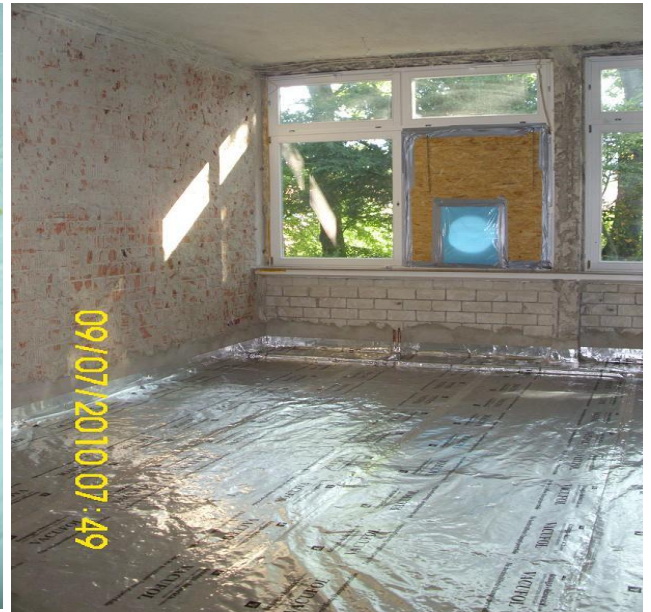
Abb. 12: Ausbildung einer Sperrschicht in
Wannenform bis über Horizontalsperre

Aufgrund der sehr hohen Belastung in der Statuserhebung wurden Untersuchungen potenzieller Sekundärquellen vorab durchgeführt. Hierbei erwiesen sich Farbanstriche von Wänden und Decken deutlicher sekundär belastet. In einem ersten Schritt wurden die Primärquellen entfernt und die Kapselung des verbliebenen Bodenaufbaus durchgeführt. In einem zweiten Schritt wurden Farbe und Putze der Wände und teilweise Decken abgenommen (vgl. Abbildung 12).

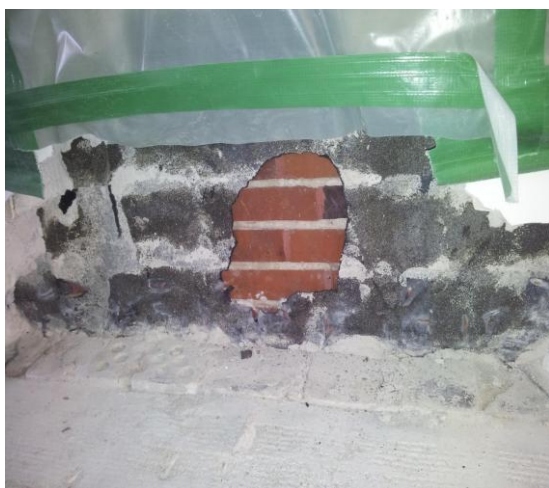
Abb. 13: Vertikal eingebaute Teerpappe zwischen Pausenhalle und Nachbarraum ursprünglich hinter Vorsatzschale (4.400 mg/kg Naphthalin, 4.400 mg/kg BaP, 95.000 mg/kg Summe PAK)

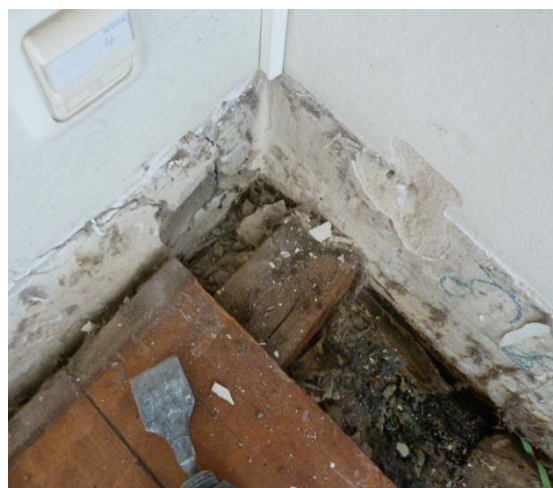
Abb.14: horizontale Bodenabdichtung (5.100 mg/kg Naphthalin, 2.700 mg/kg BaP, 70.000 mg/kg Summe PAK)
