PAK - Sanierungen: Zur Umsetzbarkeit von ambitionierten Zielwerten für die Raumluft

Michael Köhler, Yvonne Kranz, Jörg Mertens, Heidrun Hofmann, Norbert Weis

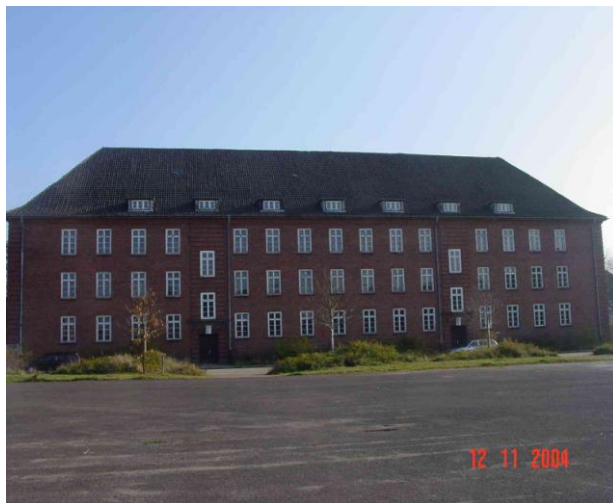
Nach der Umnutzung eines Kasernengebäudes (Abb.4) klagten Nutzer über Geruchsbildung in den Räumen. Im Rahmen der anschließend durchgeführten Untersuchung wurden u.a. erhöhte PAK- Belastungen in verschiedenen Bereichen entdeckt (zudem auch Belastungen mit polychlorierten Naphthalinen bzw. mikrobielle Befallsereignissen, die zur Geruchsbildung ebenfalls beitrugen). Als Quelle der PAK-Belastungen wurden teerige Pappen an den Balkenköpfen im Fußbodenaufbau identifiziert (Abb.5). Aufgrund der verschiedenen Belastungen wurden umfangreiche Sanierungen durchgeführt (Aufnahme des Bodenaufbaus und Entnahme der Pappen, Abnahme von mikrobiell belasteten Farb- und Putzbereichen der Außenwände). Die PAK-Belastung stand in diesem Gebäude nicht im Vordergrund, da nur in drei Räumen im Rahmen der Statuserhebungen leicht erhöhte bis deutlicher erhöhte PAK-Belastungen nachgewiesen wurden. In allen anderen Bereichen wurden im Rahmen der Statusmessungen keine Überschreitungen der Vorsorge-orientierten Zielwerte festgestellt.

Abb. 4: Kasernengebäude aus Fallbeispiel B
